MADOCSA
TELEPÜLÉSKÉPI ARCULATI
KÉZIKÖNYVE

**Madocsa Község Önkormányzata Képviselő-testületének
76/2017.(VI.28.) határozata a község
Településképi Arculati Kézikönyve jóváhagyásáról**

Madocsa településképi rendelethez

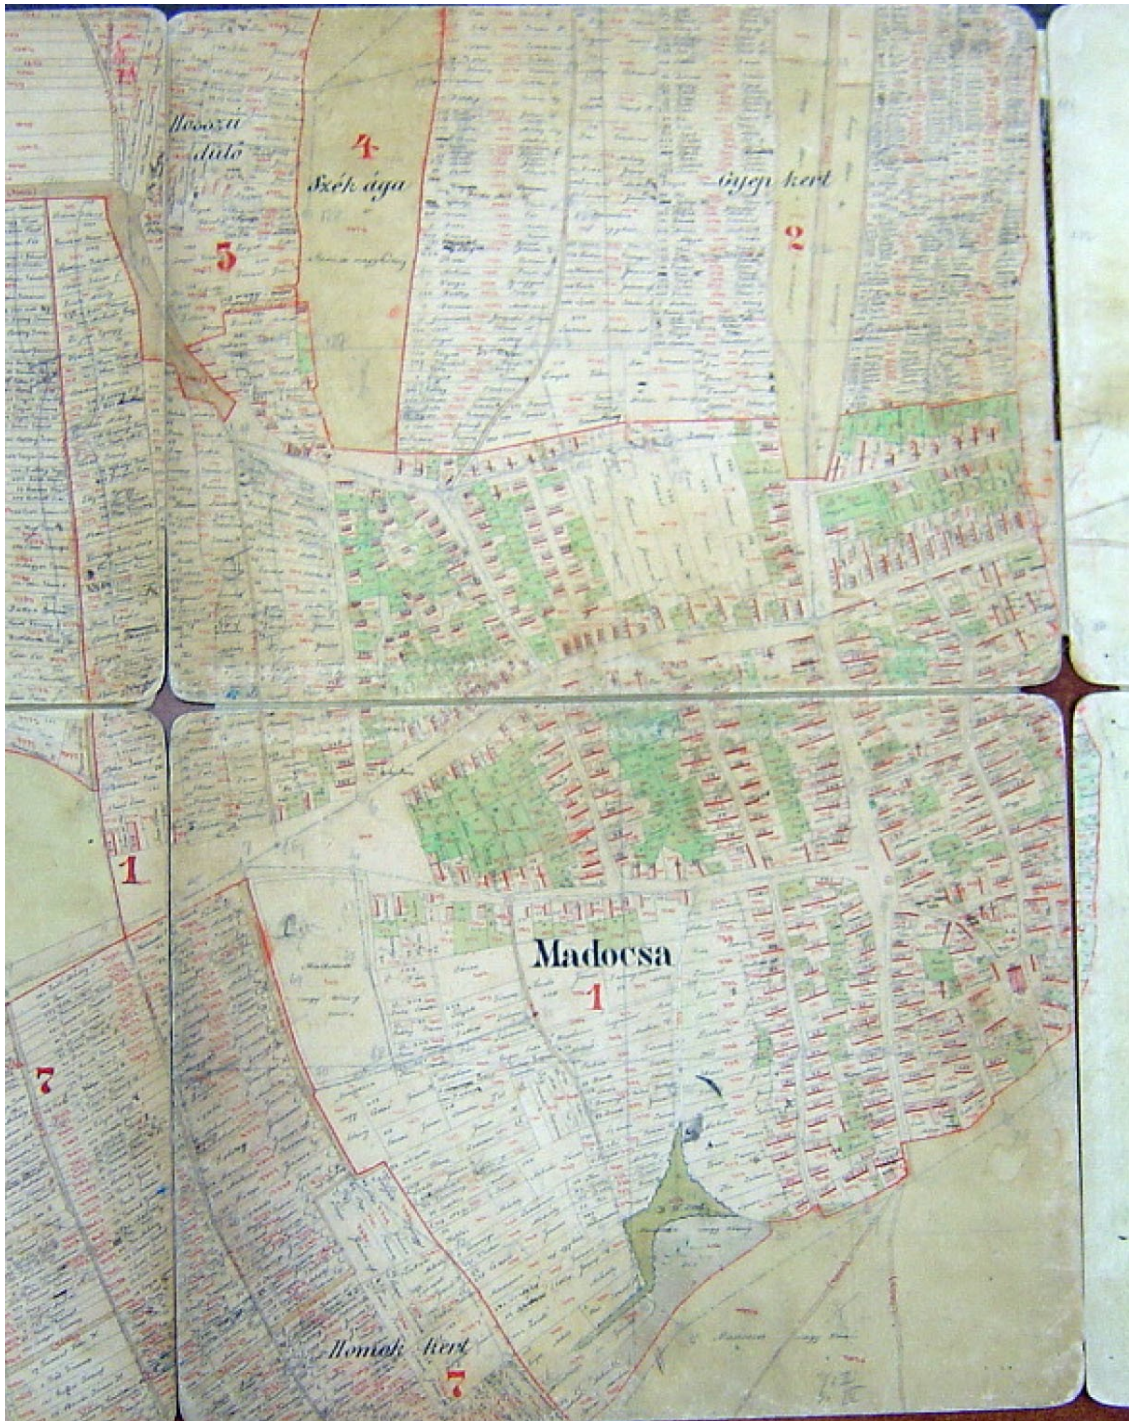
A XVIII. század második felében készült kataszteri térképen akár még a mai házak ősei is megtalálhatók.

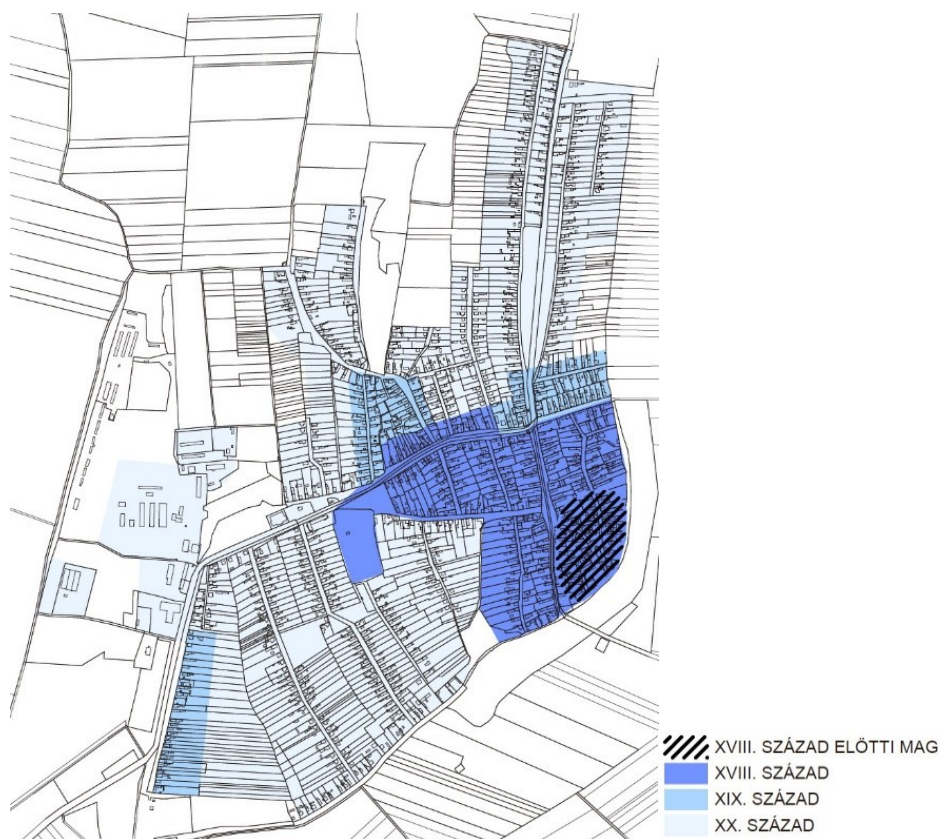
A település területének beépítési periódusai

A település történeti magja a templom domb és környezete, amelyet a századok során létrejövő szárazulatok beépítése követte.

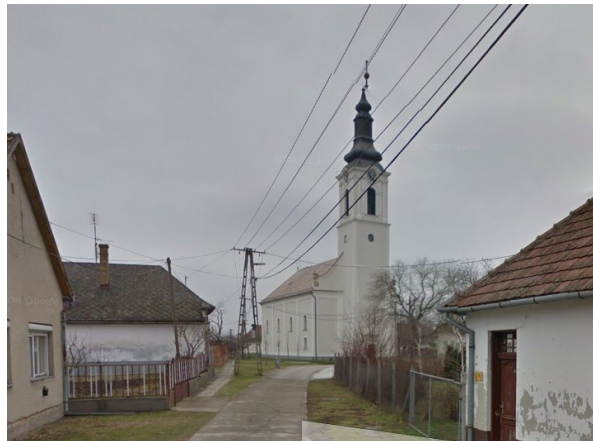
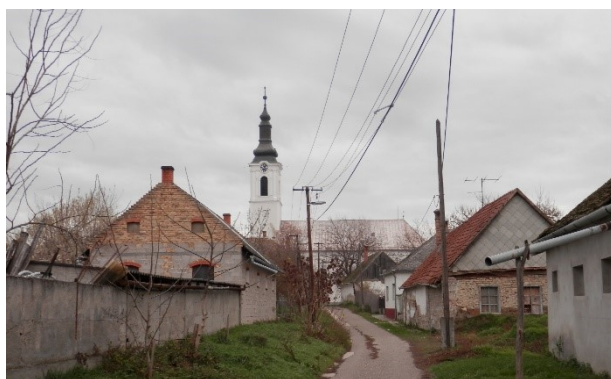
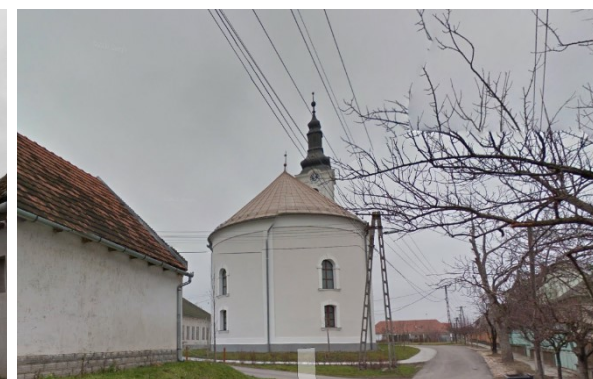
A belterület többsége lakóterület, amely a falu központjában fokozatosan egyre több intézménnyel és kereskedelmi-szolgáltató létesítménnyel vegyesen épült be. A Kishegyi út nyugati oldalán a volt tsz épületeinek környezete képezi a község gazdasági területét. A temető és a sportpálya a lakóterületbe ékelődik.

A templomdomb környezetében és a Kishegyi út külső szakaszán a közterületi és telekstruktúra nőtt jellegű, az idők folyamán csak csekély korrekció történt rajta. Jellemző az előkert nélküli építés, gyakori a keskeny, kis területű, 30 %-nál jobban beépített telek. A terület jellemzően fésűs beépítésű, de a Fő utcában és a Paksi út ide eső szakaszán gyakoriak a polgárosodás jeleit tükröző az utcafrontra párhuzamos gerinccel csatlakozó hajlított házak.

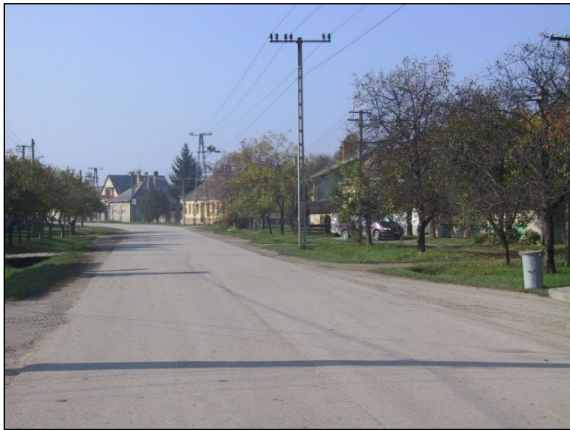
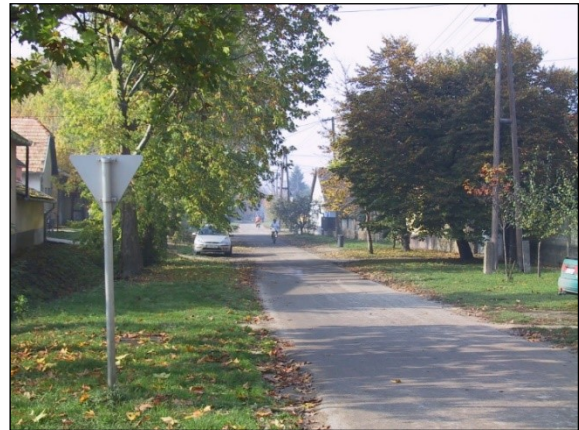
A főbb utcák utcaképét gyakran nem az épületek, hanem a széles zöldsávok növényzete határozza meg. A madocsai utcákban az útburkolatot helyenként az 5-6 métert is meghaladó szélességű zöldfelület szegélyezi, mely a vízelvezető árkok és a fasorok elhelyezésére szolgál. A fésűs beépítésű, illetve a hajlított házakból adódó térfalak gyakran nem érvényesülnek a közterületen lévő sűrű növényzet miatt.

Az utcák zöldfelületeinek kialakításánál, fásításánál az alábbi szempontokat érdemes figyelembe venni.

A telepített növényzet nem képezhet olyan sűrű növényfalat, ami az átlátást akadályozza. Az örökzöld fákkal és a tujafélékkel érdemes csínján bánni, mert ezek még a téli hónapokban is a házak jelentős árnyékolását okozzák. A fák lombkoronája idős korukban sem lóghat be az úttest úrszelvényébe és nem érheti el illetve közelítheti meg a házak homlokzatát 1-1,5 m-nél jobban. Figyelemmel kell lenni arra is, hogy a fák a közvilágítás érvényesülését nagymértékben ne akadályozzák, és az alattuk való átközlekedés biztosított legyen. Ezért a fák alsó oldalágait 2,2-2,5 m magasságig el kell távolítani.

Ezek figyelembevételével a 12-18 m széles utcákban csak akkor szabad fásítani, ha az épületek előtt előkert van. Ha nincs előkert, akkor csak 18 m-nél szélesebb utcákban szabad.

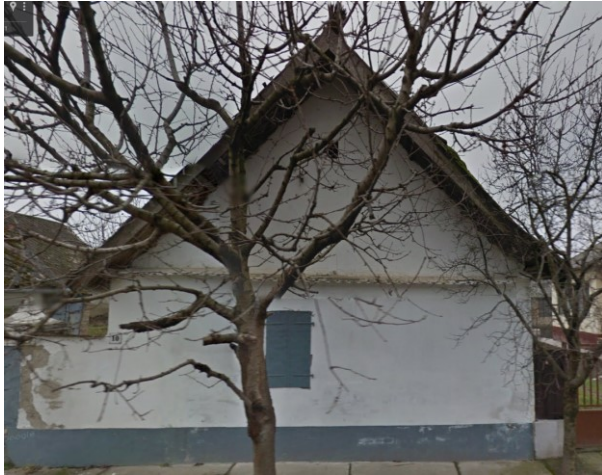
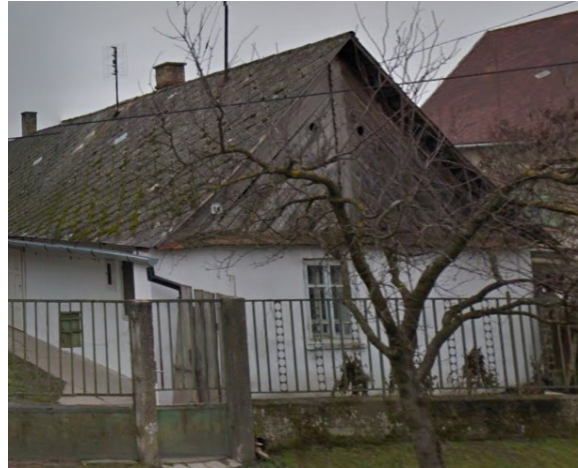
A legrégebbi oldalhatáron álló épülettípus 45 fokos lejtésű nyeregtetős épület, amely tornác nélkül széles ereszaljjal néz az udvar felé. Alacsony, keskeny, a tereptől alig felemelt padlójú épületek. Az eredetileg nádtetőt gyakran palára cserélték. Oromrésze gyakran szarufa irányban deszkázott. Ezekből a házakból már nagyon kevés van.

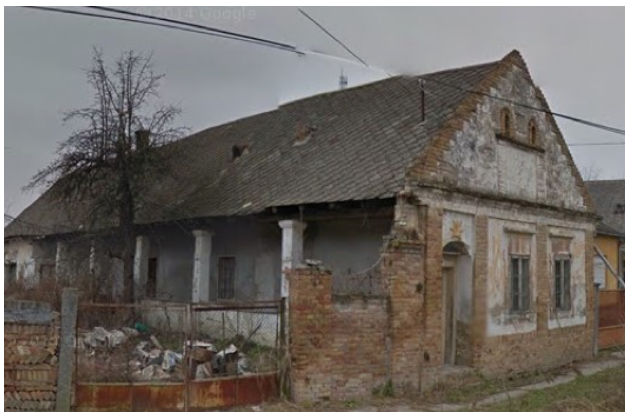
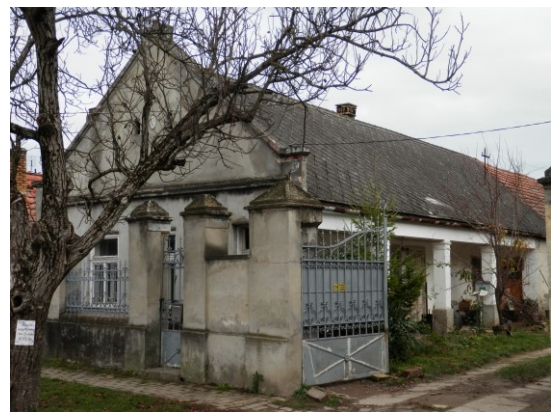
Az oldalhatáron álló nyeregtetős épületek időben következő típusa tornáccal nyílik a kedvező tájolás, illetve az udvar felé. A tornácoszlopok jellemzően egyszerűek, falazott kivitelűek. Az épület, illetve a tető szélessége nem haladja meg a 7 m-t, a párkánymagasságuk pedig nem éri el a 3,5 m-t. Az alapesetet az oromfalas épületek jelentik, de található az utcáfrontra konttyal néző házak is.

Ezeknek az épületeknek a fejlesztésénél a legjellemzőbb hiba a tornác beépítése és az utcai páros ablak egy nagy ablakra való cserélése. Pedig ezeknek az épületeknek a tömegén kívül ezek a legjellemzőbb részei. Fejleszteni ezeket az egytraktusos házakat utca vonalától hátrahúzva egy keresztzárnyal lehet anélkül, hogy az utcakép érdemben megváltozna. A tornác beüvegezését, ha elkerülhetetlen úgy kell megoldani, hogy az az épület eredeti tornácosságát megjelenítse. Az eredeti utcai ablakok természetesen cserélhetők, de a nyílások méretét nem kellene megváltoztatni, és ha lehet az ablakok belső osztását is át kellene venni. Ezeknek a házaknak a legszebb példájánál az utcai homlokzatánál az utcai

oromfal tűzfalasan került kialakításra, azaz a falazat a tető héjalása felé emelkedik. Ezt a jegyet a felújítások során meg kell tartani.

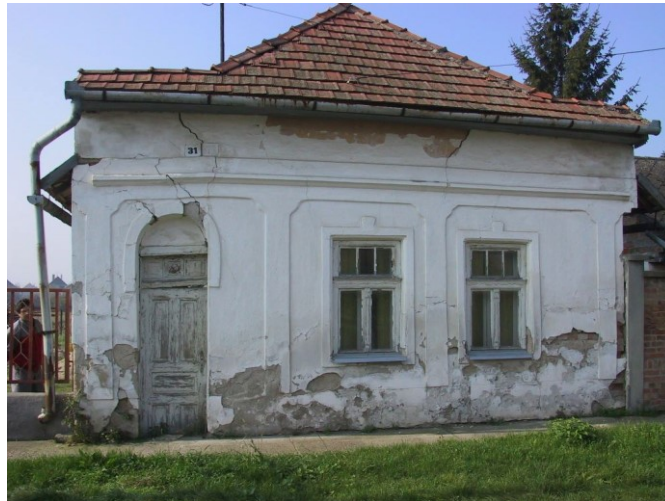
A polgárosodás jeleit mutatják a fésűs beépítés sajátos esetei, ahol az utcafront irányába csonkakontyolt a tető és az épületet egy megemelt utcai homlokfalal tesznek hangsúlyossá olyan módon, hogy az utcai térfal a tetőátfordulásnál a tető síkja felett marad. Ezzel próbálják a polgárosodást szimbolizáló hajlított házak formavilágát átvenni. (Megjegyzendő, hogy a mai szemünknek ez túl bonyolult forma, és a kényes részletek gyakran meghibásodnak.)

Ennek az épülettípusnak a legszebb példája az alábbi képen látható Kis utca 31-ben állt, amit sajnos átépítettek.

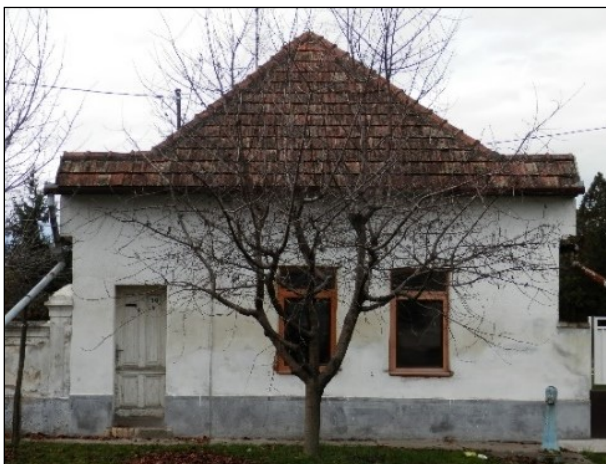
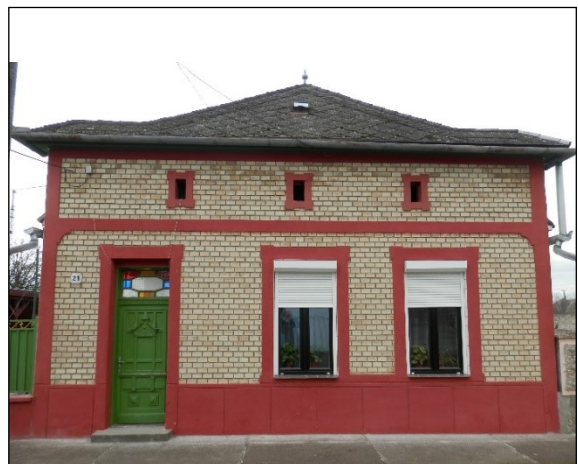
A meglévők is mutatják e típus jellegzetességeit.

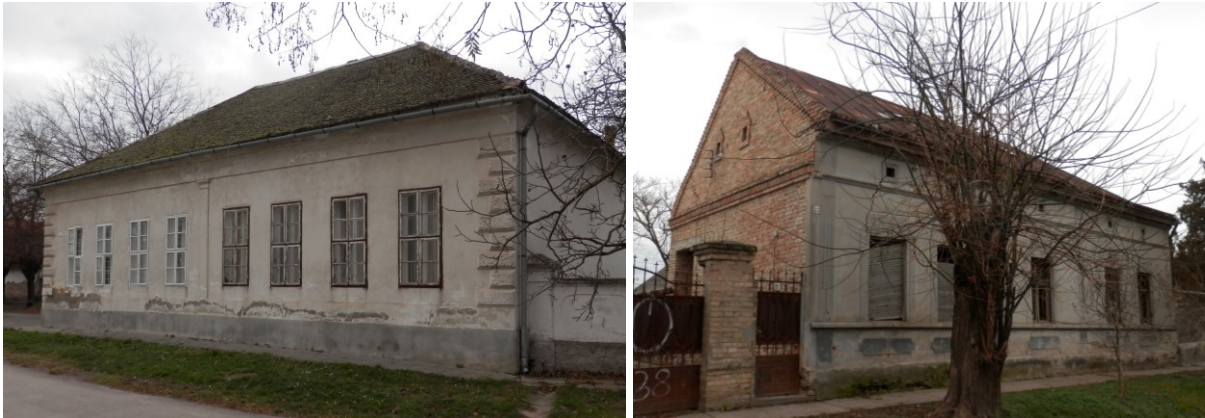
A hajlított házak a fésűs beépítés fejlődéseként a polgárosodás hatására jöttek létre. Az utcai épületszárny magasabb és szélesebb lett. A padlóvonal 6-90 cm-rel emelkedett, a

belmagasság megnőtt és a tető az utcafronton egy cca. 90 cm-es térdfalra került. Az így 4,5 m-re emelkedett párkány rangos külsőt adott ezeknek az épületeknek. Az ilyen házakat a gazdag vakolatarchitektúra jellemzi, ablakkeretekkel, lizénákkal és párkányokkal.

Ezeknek az épületeknek a nagy padlásterei felvetik a beépítésük lehetőségét, ami, ha elkerülhetetlen, nem járhat a tető megemelésével, és nem létesíthető tetősíkból kiugró ablak, csak tetősíkban fekvő, amelyeket az utcai oldalon a homlokzati nyílásokkal azonos ritmusban kell elhelyezni. Nem létesíthető az utcai oldalon tetősíkből kiharapott erkély. Az utcai homlokzat felújításánál meg kell őrizni a gazdag vakolatarchitektúrát és azokat nem szabad erős színekkel túlhangsúlyozni.

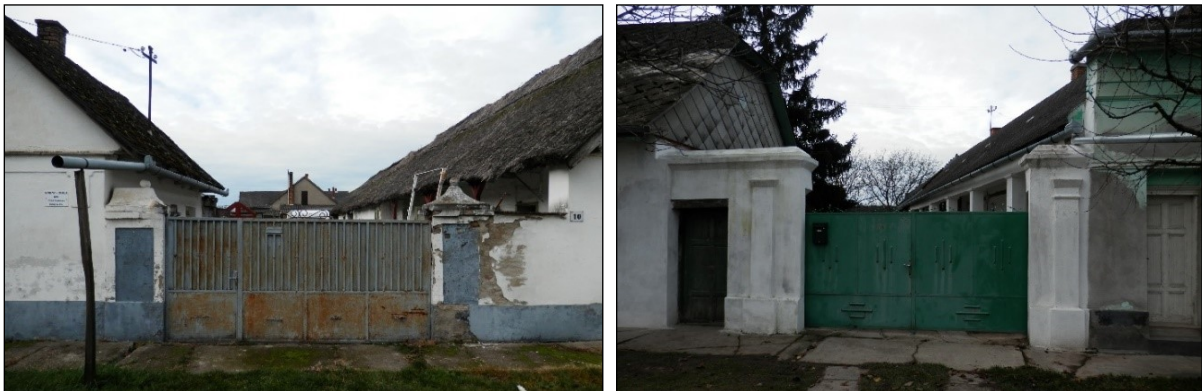
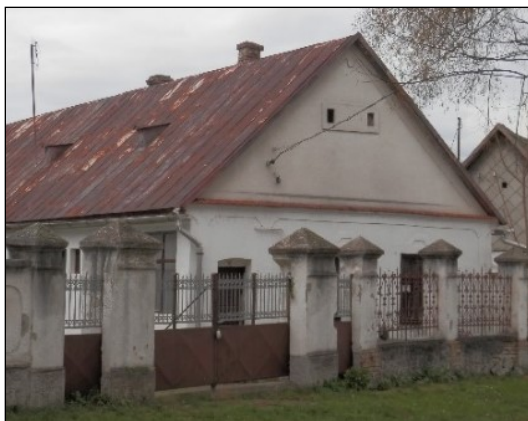
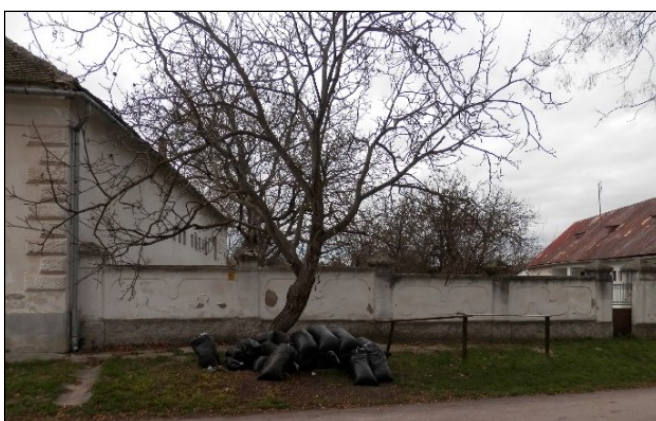
A településre jellemző a magas zárt kerítések használata, ami a porták zártságát hangsúlyozza. A műves kivitelben készített kovácsoltvas kerítéselemeket és nagykapukat rangos oszlopok közé helyezték. Az oszlopokat gúlaformájú fedkövel zárták, ritkább esetben gombosra képezték ki. A kerítések másik típusa az embermagasra falazott, tömör kerítés. A falazott kerítéseket általában bevakolták, a falmezőkben a vakolatdíszeket helyenként más színűre festették.

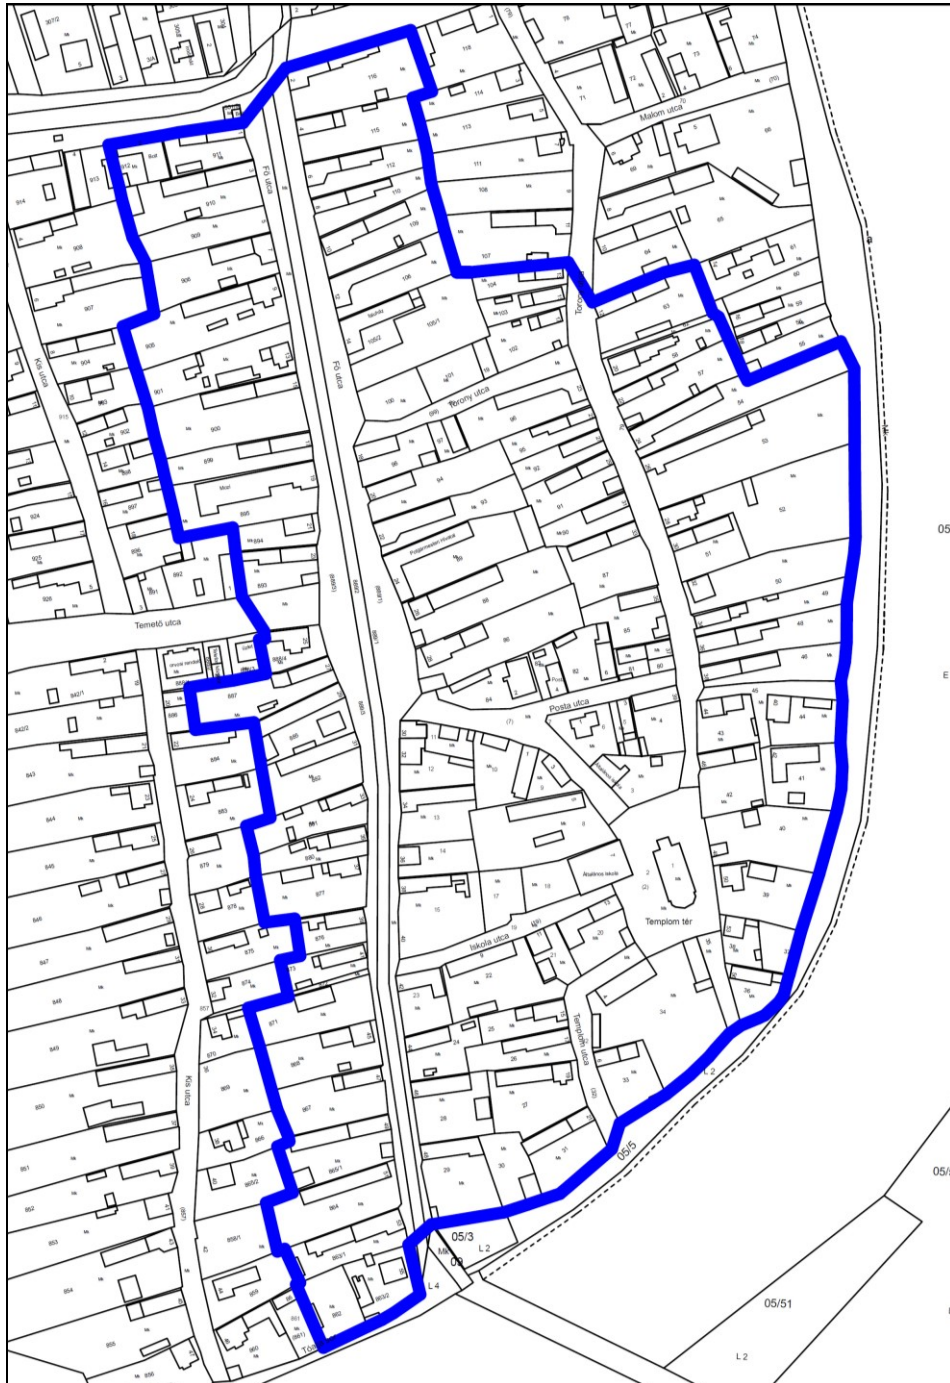
Ezen a területen az új épületeket előkert nélkül kell elhelyezni, az oldalhatáron álló épület 7,0 m-nél, az utcafronttal párhuzamos szárny 8,0 m-nél nem lehet szélesebb, a házakat piros cseréppel fedett magastetővel kell ellátni, az eredetiekhez hasonló hajlásszöggel. Tetőtér beépítése esetén a tető síkjából kiugró tetőablak, a tetősíkból kiharapott terasz csak az utcáról nem látható helyen létesíthető. Az utcai homlokzaton erkély, loggia, garázs kapu nem helyezhető el. Az utcaképet nem zavarja, ha az oldalhatáron álló épület egy hátrahúzott keresztoszárnyal rendelkezik. Ezek a szabályok vonatkoznak a meglévő épületek felújítására és bővítésére is. A felújításoknál arra is figyelemmel kell lenni, hogy a homlokzati díszek megmaradjanak, a homlokzatok festését pedig a védett épülethez hasonló módon kell elvégezni.

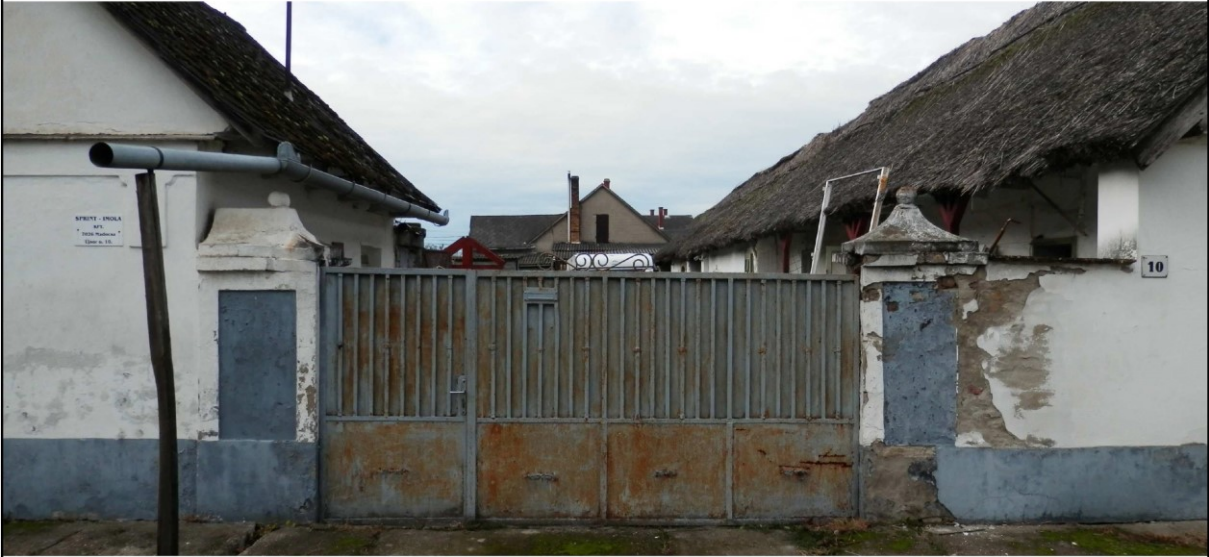
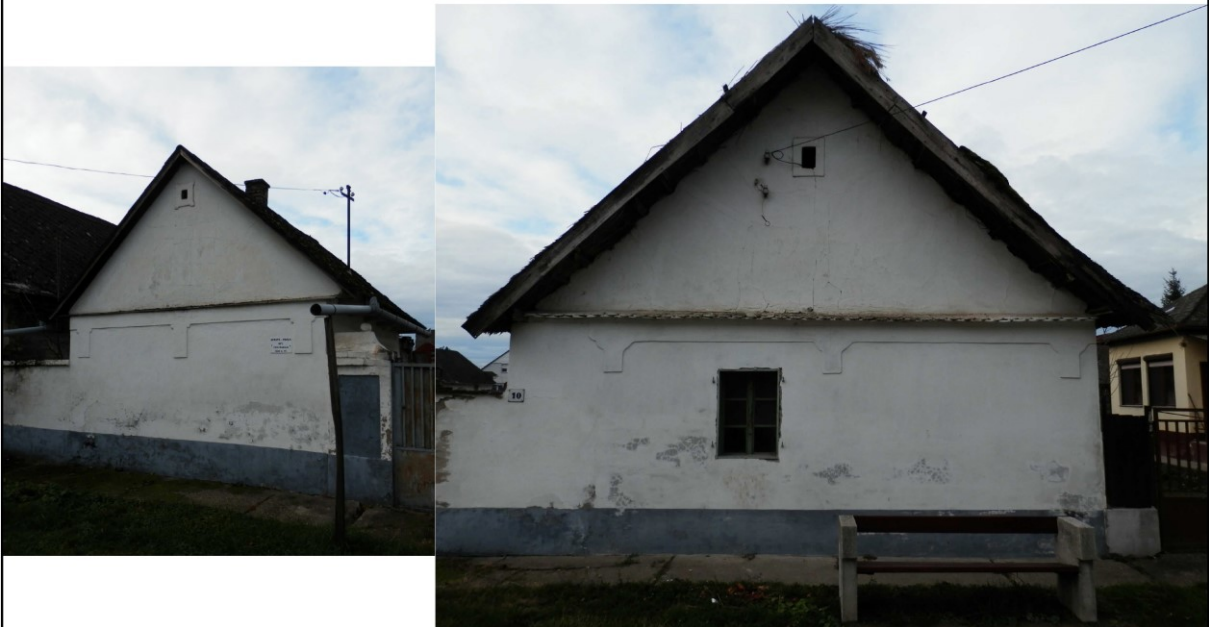
<p>Leírás</p> <p>A legrégebbi oldalhatáron álló épülettípus. A 45 fokos lejtésű nyeregtetős nádfedelű épület eredetileg tornác nélkül széles ereszzaljjal nézett az udvar felé. A közelmúltban a kilógó ereszt fa oszlopokkal megtámasztották. Utcai homlokzatát a földémsíkban osztópárkány tagolja és finom vakolatarchitektúra gazdagítja. A nyílászárók szürke színre mázoltak. A főépülettel szemben a másik oldalhatáron hasonló kialakítású, de keskenyebb gazdasági épület áll. Ennek nádtetejét már palára cserélték. Az tömör utcai kerítést díszes fejezettel ellátott pillérek merevítik.</p> <p>Védett építészeti elemek</p> <p>A főépület tömege, nádteteje, utcai homlokzata, a nyílászárók szürke színe, a fém zsalutábla, a gazdasági épület tömege, utcai homlokzata, a kerítés.</p> <p>Korrekciós javaslat</p> <p>Mindkét épület utcai homlokzatán a lizénák helyreállítása.</p>	<p>Új sor 10.</p> <p>- lakóépület, melléképület, kerítés -</p>	<p>Helyrajzi szám 328</p> <p>Védelem foka H1</p>

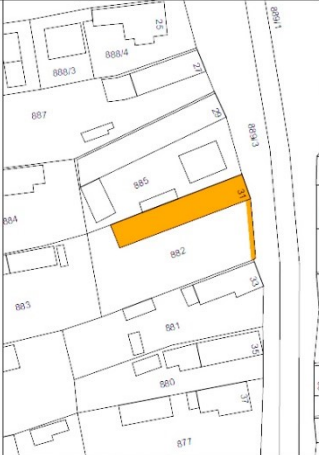
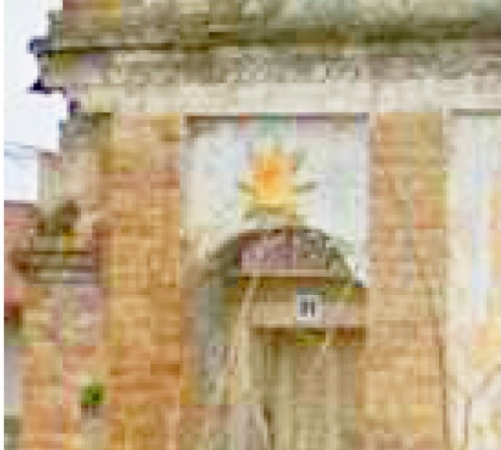
<p>Fő utca 31.</p>	<p>Helyrajzi szám</p>	<p>882</p>

<p>Leírás</p> <p>Az oldalhatáron álló tornácos épületípus legrangosabb, leggazdagabb részleteket tartalmazó példája. Az utcai homlozatot a földem síkjában lévő osztóparkány és 4 lizéna tagolja. Az ives záródású tornácajtó felett sajátos diszítőelem található. Az utcai ablakok vakolatkeretézéssel és megemelt parkánnyal hangsúlyozottak. Az oromfalon két lizénára támaszkodó betétparkányra ül a két szellozóablak. Az oromfalat macskalepcső zárja. Tetőhéjalása pala. A tornácot melvédfal védi, a tornácoszlopokat szép oszlopfaj zárja. A még részleteiben meglévő kerítés falazott, szép fejrészrel ellátottak az oszlopok és kovacsoltvas betétei vannak.</p> <p>Védett építészeti elemek</p> <p>Az épület tömege, utcai és udvari homlozata, a tornác és a kerítés.</p> <p>Korrekciós javaslat</p> <p>A láthatóan lakatlan épület állaga gyorsan romlik. Megmentése fontos lenne.</p>

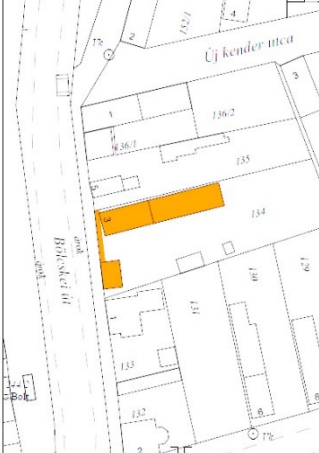
<p>Bölcskei út 3.</p>	<p>Helyrajzi szám</p>	<p>134</p>

<p>Leírás</p> <p>Oldalhatáronálló tornácos épület keskeny változó szélességű előkerttel, utcafronti gazdasági épülettel. A főépület utcai homlokzatát díszes oromfal zárás és földémsíki osztóparkány teszi hangsúlyossá. Tornácajtó és az ablakok eredetiek. Lehet, hogy valamelyik homlokzattfelújítás során vakolatarchitektúra elemeket eltávolítottak. A tornác oszlopai négyzetes, fejezetes, falazott kivételűek. A főépülettel szemben lévő oldalhatáron az utcával párhuzamos gerincű kis gazdasági épület (nyári konyha) áll. A falazott, szép oszlopokkal gyámoltított kerítést öntöttvas betétek és kapuk egészítik ki. A tetőhéjalás pala.</p> <p>Védett építészeti elemek</p> <p>A főépület tömege, utcai homlokzata, tornáca, az utcai gazdasági épület tömege, a kerítés.</p> <p>Korrekciós javaslat</p> <p>Tetőfelújítás során a héjalást cserépre kellene cserélni.</p>

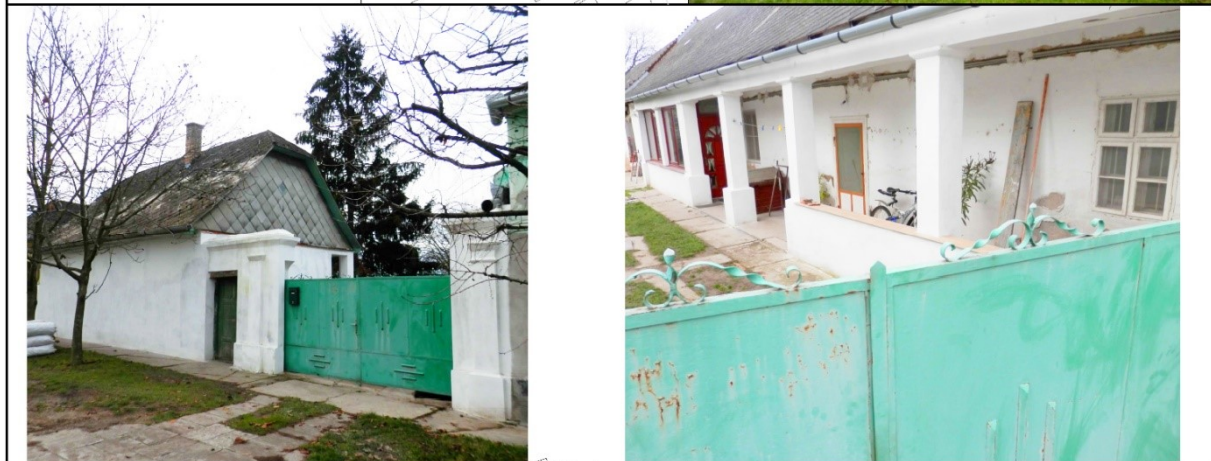
<p>Leírás</p> <p>A polgarosodás jelei mutató, oldalhatáron álló, előkert nélküli, tornácos, utcai oldalon csonkakontyolt nyeregtetes épület. Az épületet egy megemelt utcai homlokfallal tesznek hangsúlyossá oly módon, hogy az utcai térdfal a tetőátfordulásnál a tető síkja felett marad. A főhomlokzat osztoparkányokkal tagolt, nyílásrendje hagyományos, a polgári igénynek megfelelően megnövelve és kiegészítve 3 szellozoablakkal a tórfalban. A tornácajtó és az ablakok eredetiek. A tetőhéjalás pala. A főépülettel szemben lévő oldalhatáron az utcával párhuzamos gerincű kis gazdasági épület (nyári konyha) áll. Eredetileg deszka oromfalat palával burkolták. A kerítés falazott, szép oszlopokkal gyamolított.</p> <p>Védett építészeti elemek</p> <p>Az épület tömege utcai és udvari homlokzata, tornáca, utcai gazdasági épület tömege, kerítése.</p> <p>Korrektív javaslat</p> <p>A főépület utcai homlokzatát fehérre kell festeni. A tető felújítása során cserép héjalást kell alkalmazni.</p>	 	Első utca 3.	Helyrajzi szám	944

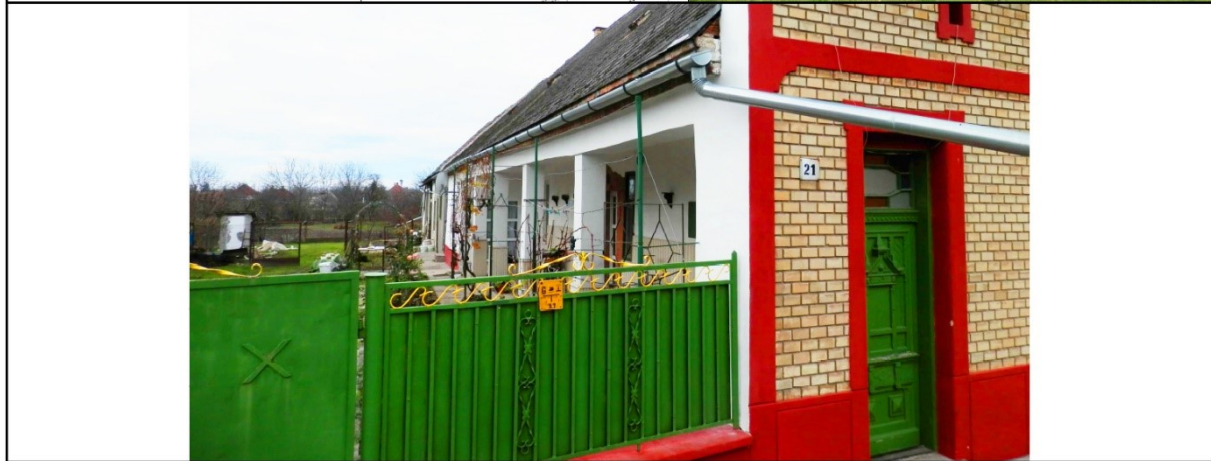
<p>Leírás</p> <p>A polgarosodás jelei mutató, oldalhatáron álló, előkert nélküli, tornácos, utcai oldalon csonkakontyolt nyeregtetes épület. Az épületet egy megemelt utcai homlokfallal tesznek hangsúlyossá oly módon, hogy az utcai térdfal a tetőátfordulásnál a tető síkja felett marad. A főhomlokzat sárga téglával burkolt, a nyíláskeretek, lábazat, parkányok, lizének vörösre vakoltak, nyílásrendje hagyományos, a polgári igénynek megfelelően megnövelve és kiegészítve 3 szellozoablakkal a tórfalban. A tornácajtó eredeti. A tető héjalása pala.</p> <p>Védett építészeti elemek</p> <p>Az épület tömege utcai homlokzata, tornáca.</p> <p>Korrektív javaslat</p> <p>A közelmúltban felszerelt fehér redőny a tokjával az épületből idegen. A tető felújítása során cserép héjalást kell alkalmazni.</p>	 	Kis utca 21.	Helyrajzi szám	843
		- lakóépület -	Védelem foka	H1

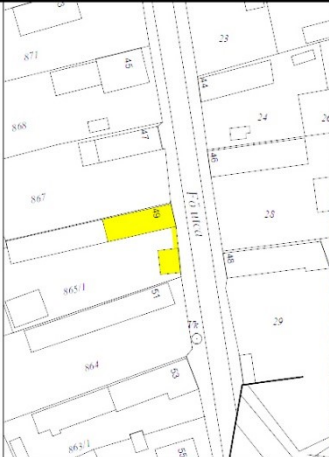
<p>Fő utca 49.</p>	<p>Helyrajzi szám 865/1</p>

<p>Leírás</p> <p>A polgárosodás jeleit mutató, oldalhatáron álló, előkert nélküli, tornacos, utcai oldalon csonkakontyolt nyeregtetes épület. A Kis utca 21. épület egyszerűsített változata. Az épületet egy megemelt utcai homlokfallal tesznek hangsúlyossá oly módon, hogy az utcai térdfal a tetőátfordulásnál a tető síkja felett marad. A főhomlokzaton a nyílászorok, lábazat, parkányok, lizének vörösré vakoltak, nyílásrendje hagyományos, a polgári igénynek megfelelően megnövelve és kiegészítve 3 szellőzőnyílással a térdfalban. A tornácajtó eredeti. A tető hejálása pala. A főépülettel szemben lévő oldalhatáron az utcával párhuzamos gerincű kis gazdasági épület (nyári konyha) áll.</p> <p>Védett építészeti elemek</p> <p>Az épületek tömege utcai homlokzata, tornáca.</p> <p>Korrekciós javaslat</p> <p>A tető felújítása során cserépet hejálást kell alkalmazni.</p>

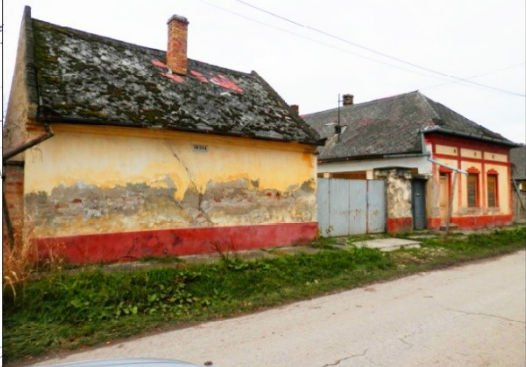
<p>Leírás</p> <p>A polgárosodás jeleit mutató, oldalhatáron álló, előkert nélküli, tornacos, utcai oldalon csonkakontyolt nyeregtetes épület. Az épületet egy megemelt utcai homlokfallal tesznek hangsúlyossá oly módon, hogy az utcai térdfal a tetőátfordulásnál a tető síkja felett marad. A főhomlokzat felújítása során az eredeti vakolatarchitektúrát levették. Nyílásrendje hagyományos, a polgári igénynek megfelelően megnövelve. Az ablakok eredetiek. A tetőhejálása cserép. A kerítés falazott, szép oszlopokkal gyámpoltott.</p> <p>Védett építészeti elemek</p> <p>Az épület tömege utcai homlokzata, tornáca, kerítése.</p> <p>Korrekciós javaslat</p> <p>A főépület utcai homlokzatán a vakolatarchitektúrát példák alapján helyre kell állítani.</p>

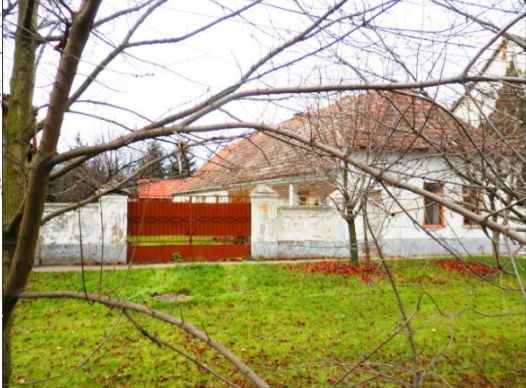
<p>Bölcskei utca 10.</p>	<p>Helyrajzi szám 300</p>
		<p>- lakóépület -</p>	<p>Védelem foka H1</p>

<p>Leírás</p> <p>Az utcafrontra kiforduló hajlított ház a polgárosodás jeleit mutató madocsai házak legszebbike. Az utcai szárny tetődoma aszimmetrikus nyeregtető, mert az utcai homlokfal térdfalal megemelt. Így a tetőnek a térdfal nélküli udvari szárnyra való átfordulásánál az utcai parkány a tetőn túlemelkedve fut a sarokig. Az öt vakolatkeretes ablakos szimmetrikus főhomlokzatát a foparkányon kívül még két parkány és vakolat lizének tagolják. A térdfalon az ablakok tengelyében padlásszellőzők vannak. Az oldalra felülről nyerstégla oromfalon parkány és macskalépcső jelenik meg. Az utcai kerítés rangos nyerstégla pillerei és kovacsoltvas kapuja fontos utcaképi elem.</p> <p>Védett építészeti elemek</p> <p>Az épület utcai tömege és e tömeg homlokzatai, az utcai kerítés és kapu is védettek.</p> <p>Korrekciós javaslat</p> <p>A bádóg tetőhejálást cserépre kell cserélni.</p>	 	<p>Fő utca 7.</p>	<p>Helyrajzi szám 906</p>

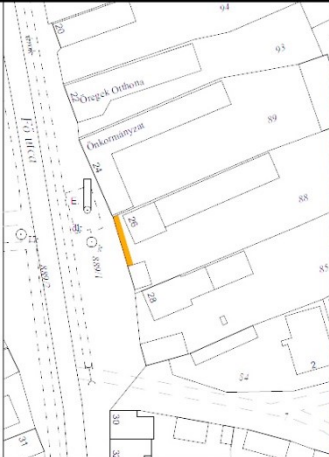
<p>Leírás A kivételesen szép kerítés déli fele tömören falazott, a másik feleben kovácsoltvas kerítéselemek jelennek meg. A vasos kerítésoszlopokat íves fedkövel zártak. Színösszetételében, anyaghasználatában nagyon jól illeszkedik a település hagyományos utcaképebe.</p> <p>Védett építészeti elemek A kerítés védett.</p> <p>Korrekciós javaslat Csapadékvíz elvezetési hiányosság miatt a kerítés befelé dől. A csapadékvíz korrekt elvezetése után, az utcai oldalon az alap aljáig le kell mélyíteni a terepet és addig úgy hagyni, amíg a kerítés függőlegesbe áll.</p>

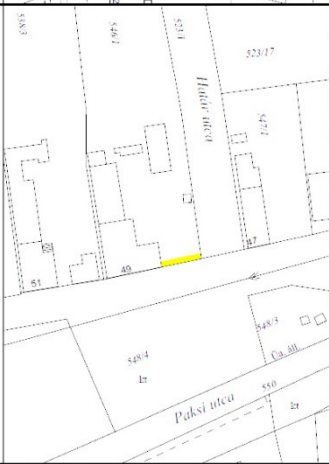
- kerítés -	Védelem foka	H1							
<p>Leírás A Paksi utcára néző falazott zárt kerítést szép oszlopok gyámoltják.</p> <p>Védett építészeti elemek A kerítés.</p> <p>Korrekciós javaslat Ahol az oszlopok a felújítás során leegyszerűsödtek az eredetieknek megfelelően helyreállítandók.</p>

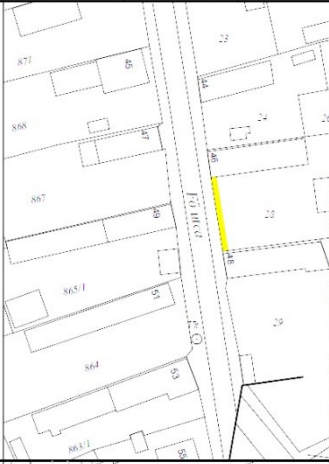
- lakóépület -	Védelem foka	H2							
<p>Leírás Az embermagasra tömören falazott kerítést gúlaforma fedkövel fedett vasos oszlopok merevítik. Az oszlopközökben a kerítést vakolatútkrók teszlik változatossá.</p> <p>Védett építészeti elemek A kerítés védett.</p> <p>Korrekciós javaslat A kerítés festését a jelenlegi színek alkalmazásával kell újrafesteni, a kerítésre felfuto növényzet gyérítése szükséges.</p>

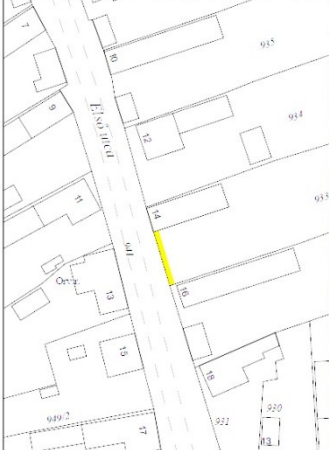
- kerítés-	Védelem foka	H2							
<p>Leírás Az utcai kerítés egy része a hagyományos utcaképbe illeszkedő zárt falazott kiviteű. Festése a főépület átépített homlokzatának színéhez igazodik.</p> <p>Védett építészeti elemek A kerítés eredeti része.</p> <p>Korrekciós javaslat Színezését a tornácoszlopok fehér színéhez kellene igazítani.</p>
