MADOCSA

ÖRÖKSÉGVÉDELMI HATÁSTANULMÁNY

Jóváhagyva a 68/2016. (VII. 13.) önkormányzati határozattal

Madocsa örökségvédelmi hatástanulmányához

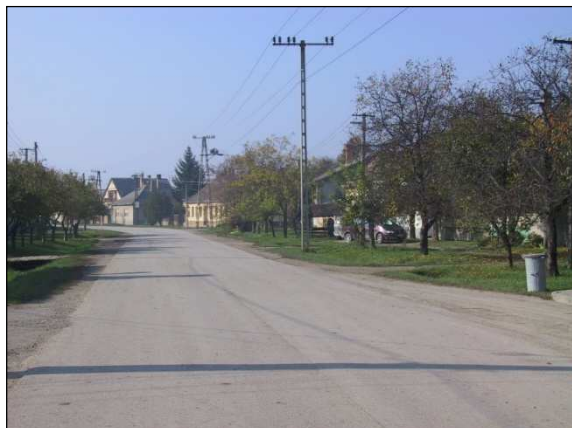
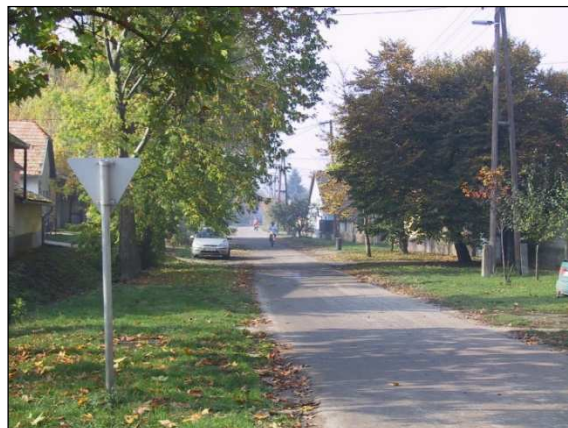
A településre jellemző a magas zárt kerítések használata.

A mívés kivitelben készített kovácsoltvas kerítéselemeket és nagykapukat rangos oszlopok közé helyezték. Az oszlopokat gúlaformájú fedkövel fedték, ritkább esetben gombosra képezték ki.

A kerítések másik típusa az embermagasra falazott, tömör kerítés. A falazott kerítéseket általában bevakolták, a falmezőkben a vakolatdíszeket helyenként más színűre festették.

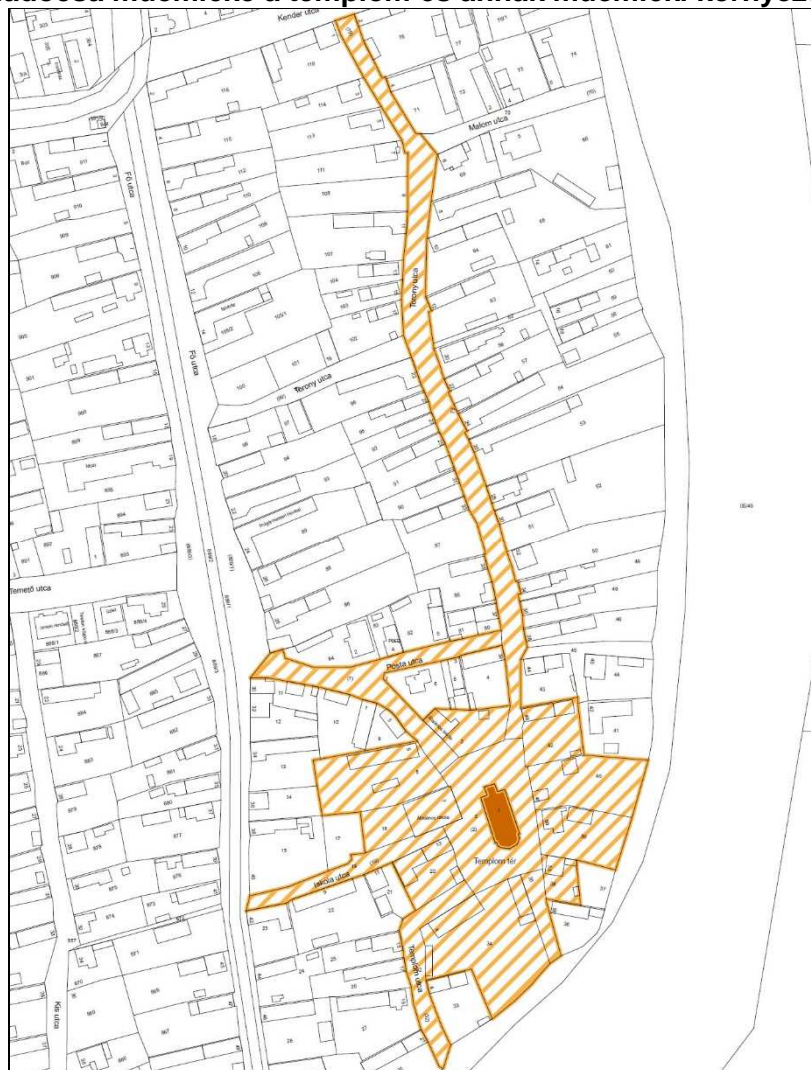
Madocsa műemléke a templom és annak műemléki környezete

A településen egy műemlék van, az eredetileg román stílusban épült majd klasszicizáló késő barokk stílusban 1806-ban átépített református templom. A középkori templom hajója a templom mögötti házsor felé nyúlt. A templom tájolása jelentősen eltér a fő égtájaktól. A vakolatkeretezéses félköríves záródású nyílások az épületen körben megtalálhatók. Az ablakokat plasterek választják el. A torony cizellált sapkája alatt óraíves párkányzat található.

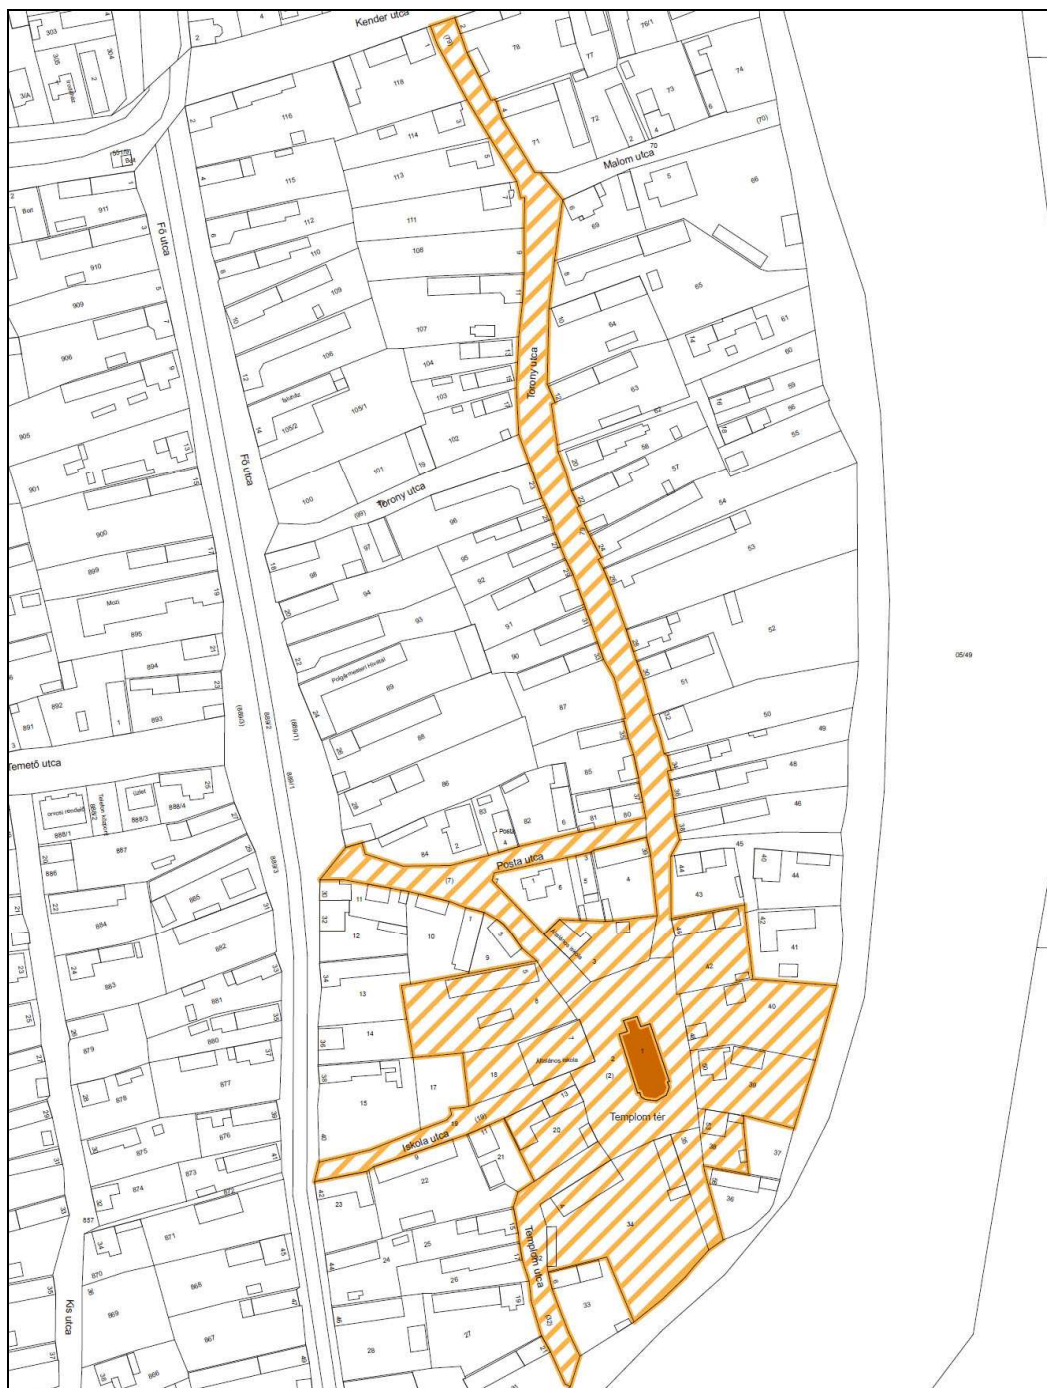
MŰEMLEKEK ÉS MŰEMLEKI KÖRNYEZET MADOCSA KÖZSÉG KÖZIGAZGATÁSI TERÜLETÉN

Műemlék: Református templom, Madocsa, Templom tér, hrsz: 1

Műemléki környezet: Madocsa, hrsz: 2, 3, 7, 8, 18, 19, 20, 32, 34, 35, 38, 39, 40, 42, 79,

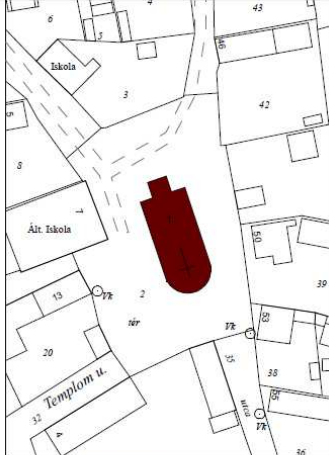
<table border="1"> <tr> <td>tér</td> <td>Helyrajzi szám</td> <td>1</td> </tr> <tr> <td>- templom -</td> <td>Védelem foka</td> <td>M II</td> </tr> </table>	tér	Helyrajzi szám	1	- templom -	Védelem foka	M II		 
tér	Helyrajzi szám	1

<p>Leírás</p> <p>A református templom eredetileg román stílusban épült a XII. században, majd klasszicizáló késő barokk stílusban átépítették 1806-ban. A középkori templom hajója a templom mögötti házsor felé nyúlt. A templom tájolása jelentősen eltér a fő égtájéktól. A vakolatkeretezéses, félköríves záródású nyílások az épületen körben megtalálhatók. Az ablakokat pylasterek választják el. A torony cizellált sapkája alatt óraíves párkányzat látható.</p> <p>Korrekciós javaslat</p>

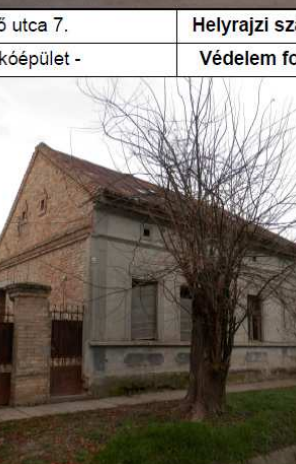
- lakóépület -	Védelem foka	H2								
<p>Leírás</p> <p>A szimmetrikus lerendezésű lakóház az oldalhatáron álló szárny utcáfrontra történő behajlításából keletkezett. A főhomlokzaton öt ablak látható, melyek alatt előreugratott lábazat fut, a térdfalon padlásziszellőzők kaptak helyet. Az utcáfronti kerítés rangos kapuoszlopai és kovácsoltvas nagykapuja fontos utcaképi elemek.</p> <p>Védett építészeti elemek</p> <p>A lakóépület teljes utcai homlokzata, a kerítés és a kovácsoltvas kapu védett.</p> <p>Korrekciós javaslat</p> <p>A homlokzat festését fel kell újítani, a tetőhelyalás ki kell cserélni.</p>	 	<table border="1"> <tr> <td>Fő utca 7.</td> <td>Helyrajzi szám</td> <td>906</td> </tr> <tr> <td>- lakóépület -</td> <td>Védelem foka</td> <td>H2</td> </tr> </table>	Fő utca 7.	Helyrajzi szám	906	- lakóépület -	Védelem foka	H2

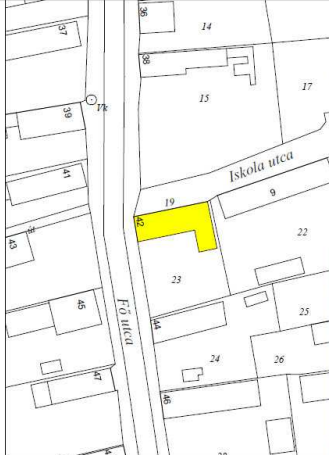
<p>Leírás A hagyományos tömegarányokkal megépített lakóépület kétoldalról közterület határolja. A nyeregtetőt az utcafronton csonkakonty tőri meg, az oromzatot palával burkolták. Az utcai homlokzaton két ablak és a tornác lezárását adó ajtó látható. A tornácot falazott oszlopok támasztják alá.</p> <p>Védett építészeti elemek A lakóépület keresztmetszeti tömege, utcai homlokzatának nyílásrendszere, a tornáckialakítás védett.</p> <p>Korrektív javaslat Az oromzat palaborítását vissza kell bontani és az eredeti deszkaoromzatot visszaállítani.</p>

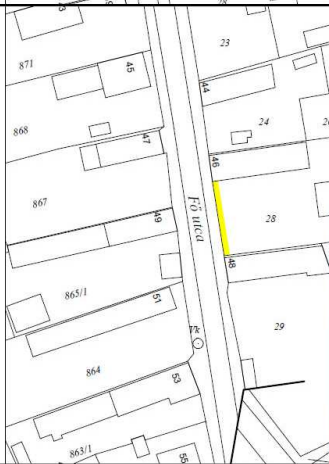
<p>Fő utca 46. - kerítés -</p>	<table border="1"> <tr> <td>Helyrajzi szám</td> <td>28</td> </tr> <tr> <td>Védelem foka</td> <td>H2</td> </tr> </table>	Helyrajzi szám	28	Védelem foka	H2

<p>Fő utca 42. - lakóépület -</p>	<table border="1"> <tr> <td>Helyrajzi szám</td> <td>23</td> </tr> <tr> <td>Védelem foka</td> <td>H2</td> </tr> </table>	Helyrajzi szám	23	Védelem foka	H2
Helyrajzi szám	23						
Védelem foka	H2						
<p>Leírás Az embermagasra tömören falazott kerítést gúlaforma fedkövel fedett vasos oszlopok merevítik. Az oszlopközökben a kerítést vakolatútkörök teszik változatossá.</p> <p>Védett építészeti elemek A kerítés védett.</p> <p>Korrektív javaslat A kerítés festését a jelenlegi színek alkalmazásával kell újrafesteni, a kerítésre felfutó növényzet gyérítése szükséges.</p>

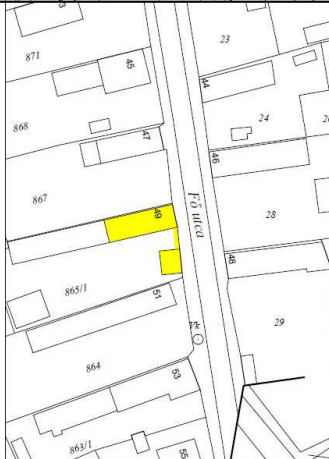
<p>Fő utca 49. - lakóépület, melléképület -</p>	<table border="1"> <tr> <td>Helyrajzi szám</td> <td>865/1</td> </tr> <tr> <td>Védelem foka</td> <td>H2</td> </tr> </table>	Helyrajzi szám	865/1	Védelem foka	H2
Helyrajzi szám	865/1						
Védelem foka	H2

Helyrajzi szám	28						
Védelem foka	H2						
<p>Leírás A megmagasított párkánnyal létesült lakóépület tetőzetét az utcafronton kontyoltra képezték ki. A főhomlokzaton vakolatkeretezéses ablakok és a tornácot lezáró ajtó látható. A tornácot négyzetes alaprajzú falazott oszlopok gyámolítják. Az utcafronti telekhatárra helyezett melléképület oromzatait macskalepcsőre készítették.</p> <p>Védett építészeti elemek A lakóépület keresztmetszeti tömege, teljes utcai homlokzata, az utcafronti melléképület tömege védett.</p> <p>Korrektív javaslat Az épületek vakolathibáit ki kell javítani és újra kell festeni.</p>

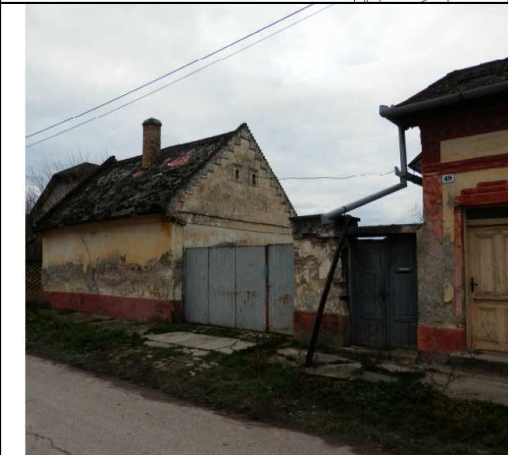
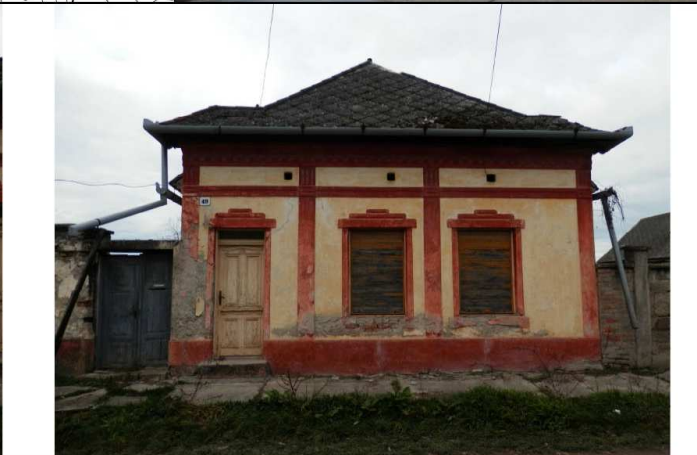
<p>Leírás A kisléptékű lakóépület oromzatát deszkaborítás fedi. Az utcai homlokzaton egy ablakot nyitottak csupán. Tömegével és utcai homlokzatával jól illeszkedik a település hagyományos települési szövetébe.</p> <p>Védett építészeti elemek A lakóépület keresztmetszeti tömege, teljes utcai homlokzata védett.</p> <p>Korrektív javaslat Az oromzat deszkaborítását a megfelelő favédelemmel kell ellátni.</p>	 	<p>Temető utca 10. - lakóépület -</p>	<table border="1"> <tr> <td>Helyrajzi szám</td> <td>839</td> </tr> <tr> <td>Védelem foka</td> <td>H2</td> </tr> </table>	Helyrajzi szám	839	Védelem foka	H2
Helyrajzi szám	839						
Védelem foka	H2						
<p>Leírás A hagyományos tömegarányokkal megépített lakóház utcai homlokzatán két ablak, egy felkörösve padlaskiszellőző látható. Az oromzatot távoli minták alapján előreugratott fa díszítés borítja. A tornácot befalazták. Az épületet fémlemez fedés borítja.</p> <p>Védett építészeti elemek A lakóépület keresztmetszeti tömege, teljes utcai homlokzata védett.</p> <p>Korrektív javaslat A fémlemez fedést hódfarkú cserépfedésre kell cserélni.</p>	 	<p>Kis utca 35. - lakóépület -</p>	<table border="1"> <tr> <td>Helyrajzi szám</td> <td>850</td> </tr> <tr> <td>Védelem foka</td> <td>H1</td> </tr> </table>	Helyrajzi szám	850	Védelem foka	H1

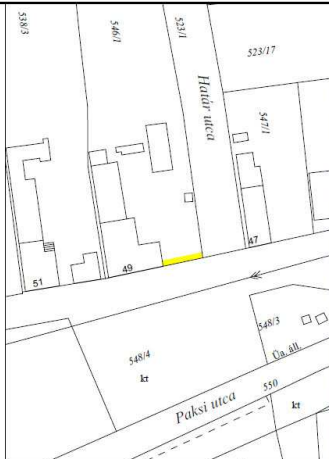
<p>Paksi utca 49. - lakóépület -</p>	<p>Helyrajzi szám 546/1 Védelem foka H2</p>

<p>Leírás A tömören falazott kerítést bevokálták, a kerítésoszlopok egyszerű fedköveket kaptak. A kovácsoltvas nagykapu mivés kivételben készült, védelemre érdemes.</p> <p>Védett építészeti elemek A falazott kerítés, a kovácsoltvas kapu védett.</p> <p>Korrektív javaslat A kovácsoltvas kapu megfelelő korrózióvédelmére gondoskodni kell.</p>

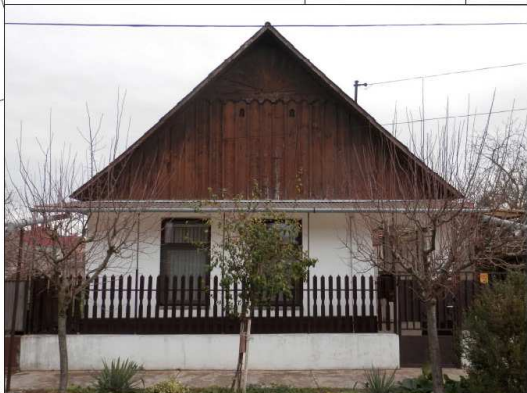
<p>Új sor 11. - lakóépület -</p>	<p>Helyrajzi szám 320 Védelem foka H2</p>

<p>Leírás Az emelt oromzatos lakóépület őrzi hagyományos nyílászorúját, mely az utcafronton két ablakból és a tornác lezárását adó ajtóból áll. A tornácot négyzetes alaprajzú, falazott oszlopok gyámoilitják. Az utcafronton tömören falazott, rangos kapuzsópokkal merevített kerítés húzódik, mely értékes utcaképi elem.</p> <p>Védett építészeti elemek A lakóépület keresztmetszeti tömege, utcai homlokzatának nyílászorúja, a kerítés védett.</p> <p>Korrektív javaslat A homlokzatok festését fel kell újítani.</p>

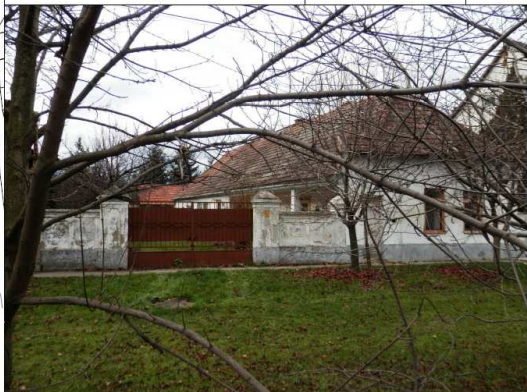
<p>Bölcskei utca 10. - lakóépület -</p>	<p>Helyrajzi szám 300 Védelem foka H2</p>

<p>Leírás A városi formákat kölcsönző lakóépület az oldalhatáros hosszú utcafronti behajlításával keletkezett. Az utcai homlokzat szimmetriáját a feltehetően későbbi korokban beépített ablakokkal is sikerült megőrizni. Az ablakok között lizének láthatók, a párkányzaton vakolatdíszek sorakoznak.</p> <p>Védett építészeti elemek A lakóépület utcai homlokzata védett.</p> <p>Korrektív javaslat Az utcai homlokzaton megjelenő parapet kiszellőzőket az utcáról nem látszó módon kell elhelyezni.</p>

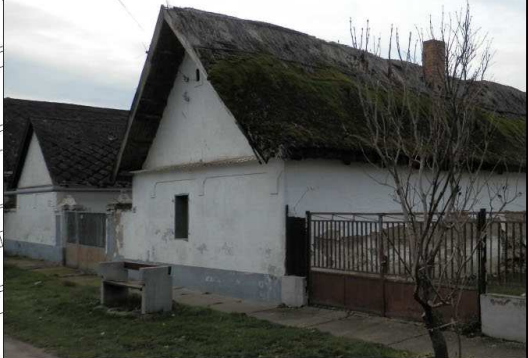
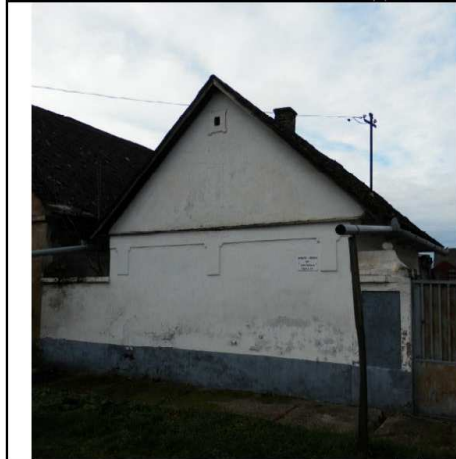
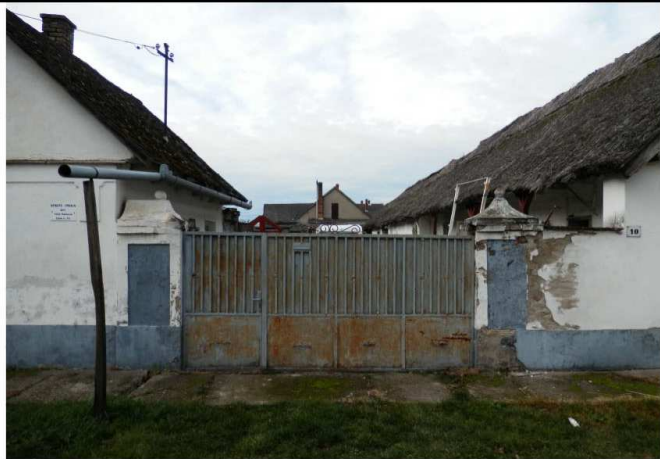
<p>Leírás</p> <p>Az oromzatos lakóépület utcai homlokzata őrzi hagyományos nyílásrendszerét. A tornácot nagyon szép fejezetes, négyzetes alaprajzú falazott oszlopok támasztják alá. Az utcafronttal párhuzamos gerincű nyeregtetővel fedett melléképület macskalepcsős oromzattal készült. A rangos kapuszólopokkal merevített kerítés mives, kovacsoltvas elemekből áll.</p> <p>Védett építészeti elemek</p> <p>A lakóépület keresztmetszeti tömege, tornáckialakítása, az utcafronti melléképület keresztmetszeti tömege, a kovacsoltvas kerítés védett.</p> <p>Korrektív javaslat</p> <p>A homlokzatok festését a környezetében lévő, helyi védett épületekhez illeszkedően kell elvégezni.</p>	 	Bölcskei út 3.	Helyrajzi szám	134
		- lakóépület -	Védelem foka	H1
