ELŐTERJESZTÉS

Madocsa Község Önkormányzatának 2020. évi január 28-i képviselő-testületi ülésére

Tárgy: Paksi út 37. és 39. előtti útszakasz behajtási lehetőségének rendezése

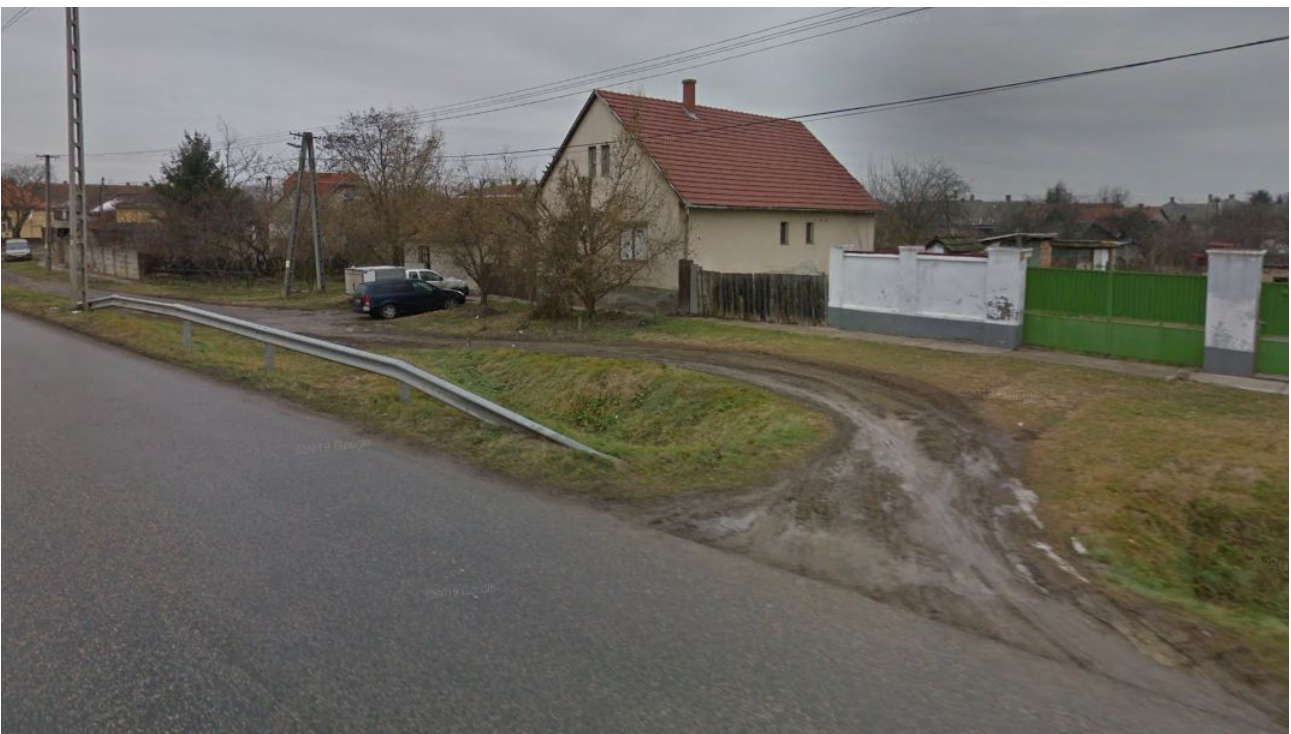
A szóban forgó útszakasz korábban éles szögben csatlakozott az 5111-es számú, a Magyar Közút Nonprofit Zrt. kezelésében lévő úthoz, amely azonban annak veszélyessége miatt elrendelte a lezárást, amelyet a jelenleg is ott lévő szalagkorláttal érvényre is juttatott. Az azóta eltelt idő folyamán a lakosság leleményes módon a lezárt lehajtó melletti ingatlan (Paksi út. 37.) kocsibehajtóját és az ingatlan(ok) előtti közterületet használva megtalálta a módját annak, hogy ne kelljen kerülnie, ha a Szállás utca irányába halad vagy irányából érkezik.

Az "illegálisan" kialakult lehajtó természetesen nem aszfaltozott, így az esőzések folyamán a lehajtó alján nagy kiterjedésű és mélységű pocsolyák alakulnak ki. A két érintett ingatlan egyikének tulajdonosával történt beszélgetésünk során kiderült, hogy amikor a kialakult lehajtót használók úgy látják, hogy már túl mély a pocsolya, akkor újabb alternatív útvonalat keresnek, így közelebb mennek a lakóingatlanokhoz, amelynek homlokzata gyakran sárral szennyeződik. Elmondása szerint a korábban a lezárásra alkalmazott faoszlopok nem bizonyultak kellően tartósnak, az általa ugyanazon okból ültetett fákat pedig kitördelték ismeretlenek. Nyilvánvaló, hogy a két érintett ingatlan előtti közterület látványára, így a Paksi út látképeire is negatívan hat a rendezetlen terület.

A lehajtó tetején, szintén a szilárd burkolat hiánya miatt ~25-30 cm-es szintkülönbség alakult ki az úttest és a lehajtó között. Ez nem csak a le- és felkanyarodó járművek számára veszélyes, de az 5111-es úton közlekedő számára is, ha éppen az érintett szakaszon kellene valamilyen okból kifolyólag lehúzódnuk.

A probléma megoldására két lehetőség van: rendes, szilárd burkolatú lejáró kialakítása, vagy a lejáró olyan mértékű lezárása, amely nem ad lehetőséget az illegális lehajtó újbóli kialakulására. Lezárás esetén ugyanakkor törekedni kell arra, hogy a kerékpáros forgalom számára az áthaladás biztosítva legyen. A döntéséhez teljes képet kell kapnia a testületnek a lehetőségekről.
